**Consórcio Público Intermunicipal de Saúde
Rede de Urgência e Emergência da
Macrorregião do Triângulo do Norte**

MEMORIAL DESCRIPTIVO

REFORMA E ADAPTAÇÃO DO 1º PELOTÃO/2º CIA DO 5º BATALHÃO DO CBMMG PARA IMPLANTAÇÃO DE BASE DESCENTRALIZADA DO SAMU - 192

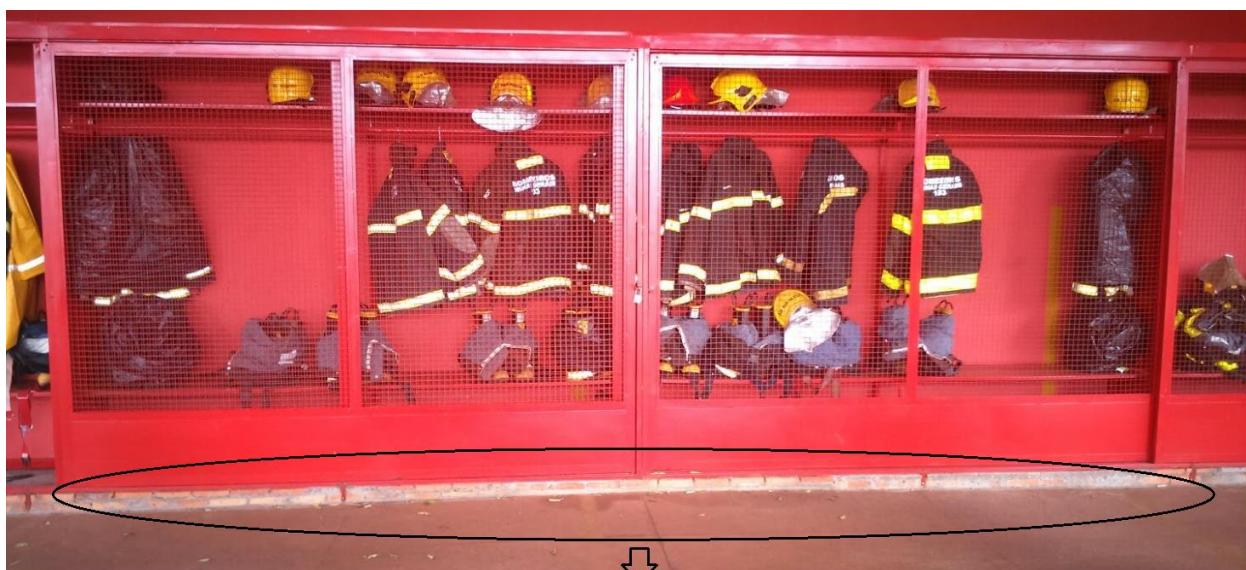
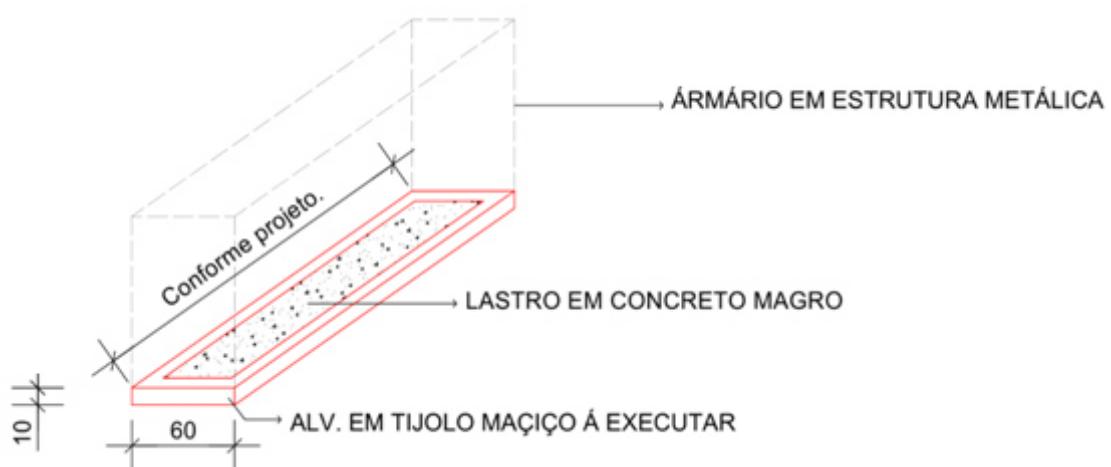
ANEXO A

DETALHE BASE PARA ARMÁRIOS OPERACIONAIS

BASE EM TIJOLO MAÇIÇO H=10CM E ENCHIMENTO EM CONCRETO MAGRO Á EXECUTAR

BASE PARA ARMÁRIOS: Nos locais onde estão situados os armários operacionais, deverá ser executada base de alvenaria em tijolo maciço espessura 10 cm com preenchimento em concreto magro, para execução dos mesmos, conforme anexo “A”.
